Картка безбар'єрності

КАРТКА безбар'єрності об'єкта фізичного оточення за результатами проведення оцінки ступеня безбар'єрності будівель і споруд

Запорізький обласний центр соціальних служб

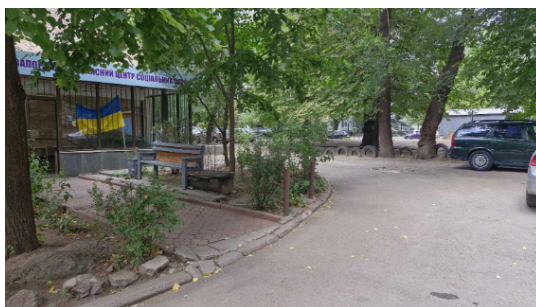
1) паркувальні місця для осіб з інвалідністю, завширшки не менше ніж 3,5 метра та завдовжки не менше ніж 5 метрів, розташовані на відстані не більше ніж 50 метрів від входу

Ні

помешкання Запорізького обласного центру соціальних служб знаходиться в цокольному поверсі житлового будинку, двір не дозволяє створити паркувальні місця

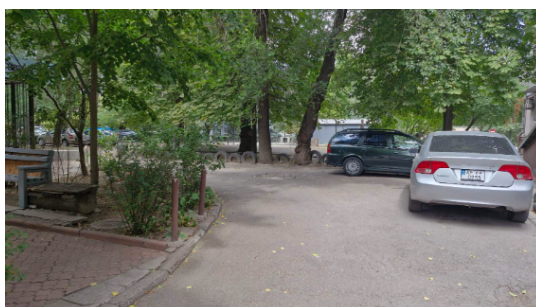
2) паркувальних місць для осіб з інвалідністю не менше ніж 10 відсотків загальної кількості (але не менше ніж одне місце), місця позначені дорожніми знаками та горизонтальною розміткою із міжнародним символом доступності

Ні

помешкання Запорізького обласного центру соціальних служб знаходиться в цокольному поверсі житлового будинку, двір не дозволяє створити паркувальні місця

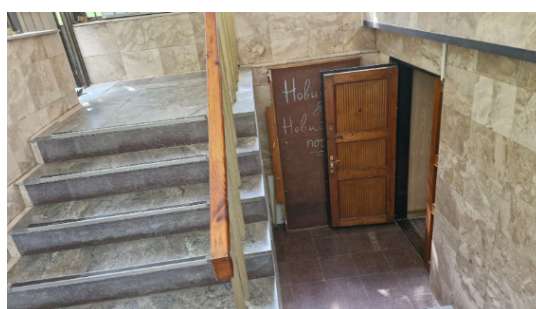
Зображення 3/4:

2) на вході відсутні сходи або наявні сходи і пандус, а за необхідності — підймальні платформи, вертикальні підйомники тощо*

Критичність висока

Ні

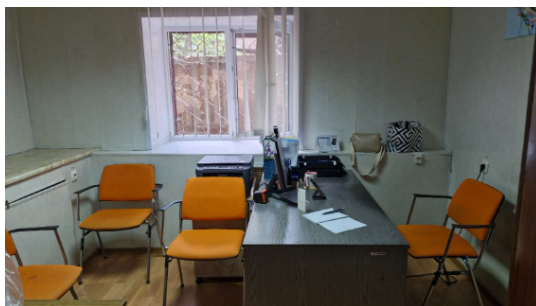
Зображення 1/2:

20) у приміщенні, де надаються послуги, на шляхах руху осіб з інвалідністю немає предметів або горизонтальних перешкод і таких, що виступають над поверхнею підлоги (конструкції, бордюри, пороги тощо)*

Ні
