Картка безбар'єрності

КАРТКА безбар'єрності об'єкта фізичного оточення за результатами проведення оцінки ступеня безбар'єрності будівель і споруд

Запорізький обласний центр соціальних служб (Навчально-тренінговий центр соціальної роботи)

вул. Олександрівська

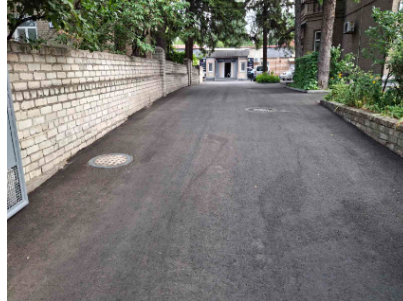
б) покриття пішохідних доріжок, тротуарів і пандусів рівне (без вибоїн, без застосування як верхнього шару покриття насипних або крупноструктурних матеріалів, що перешкоджають пересуванню осіб з інвалідністю на кріслах колісних або із милицями)

Критичність висока

Так

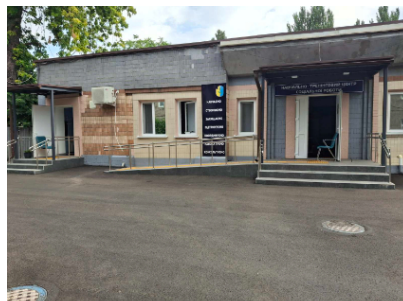
7) пішохідні доріжки, що перетинаються, поєднані на одному спільному рівні, на таких доріжках відсутні перешкоди (антипаркувальні елементи, клумби, бордюри тощо)*

Критичність висока

Так

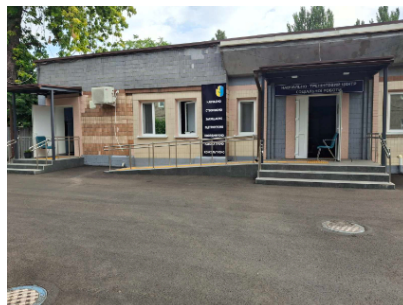
2) на вході відсутні сходи або наявні сходи і пандус, а за необхідності — підймальні платформи, вертикальні підйомники тощо*

Критичність висока

Так

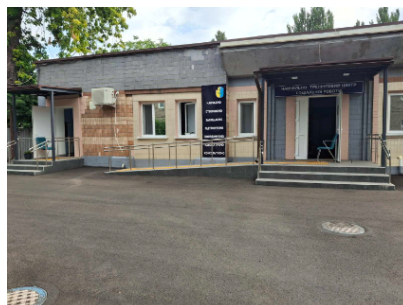
4) усі сходи в межах одного маршу однакові за формою, шириною і висотою підйому сходинок, а також мають контрастне маркування кольором першої та останньої сходинки (ширина маркування горизонтальної площини ребра – не менше ніж 10 сантиметрів, вертикальної – не менше ніж 5 сантиметрів)*

Критичність висока

Так

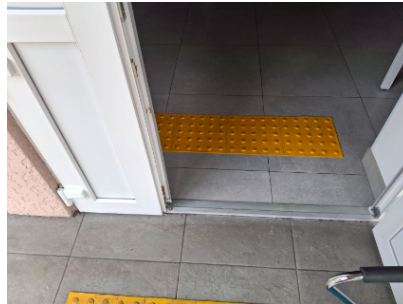
5) перед перешкодами, що становлять небезпеку для осіб з порушенням зору, а також паралельно до сходів, перед і після сходового маршу розташована попереджувальна тактильна смуга*

Критичність висока

Так

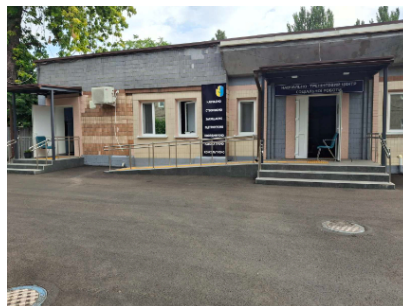
7) забезпечено візуальний контраст дверей, а за наявності прозорих дверних (фасадних) конструкцій на них нанесено контрастне маркування кольором на висоті 1 метр – 1,5 метра*

Так

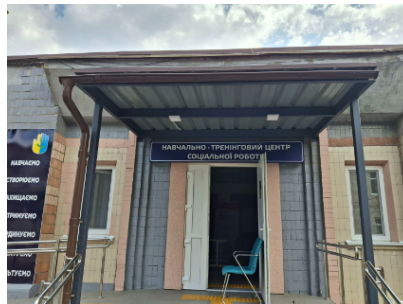
12) майданчик перед входом, а також пандус, сходи, підймальні пристрої для осіб з інвалідністю захищені від атмосферних опадів навісом*

Так

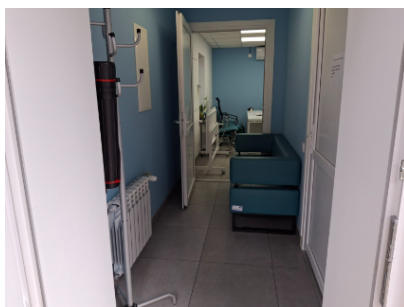
5) забезпечено візуальний контраст дверей, а за наявності прозорих дверних (фасадних) конструкцій на них нанесено контрастне маркування кольором на висоті 1 метр – 1,5 метра*

Так

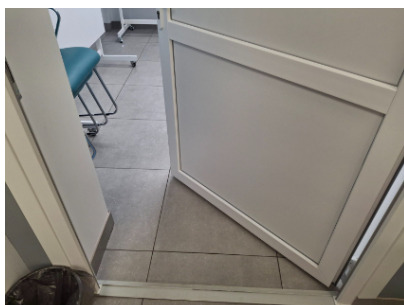
6) ширина дверних отворів становить не менше ніж 0,9 метра у просвіті*

Критичність висока

Так

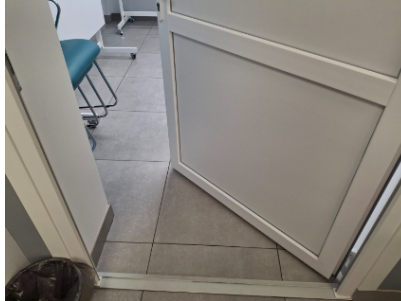
7) відсутні пороги, а за наявності — висота кожного елемента порога не перевищує 2 сантиметрів, кути порогів заокруглені, у разі, коли елементи порога перевищують 2 сантиметри, між горизонтальними ділянками підлоги влаштовані скоси або пандус*

Критичність висока

Так

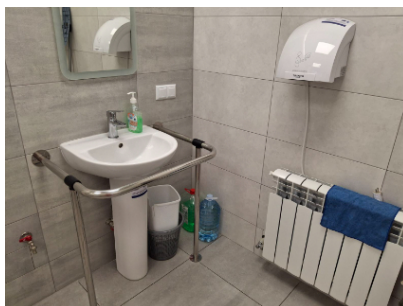
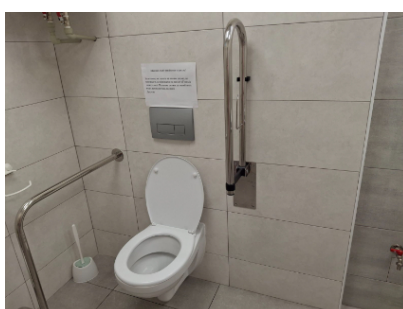
11) у туалетах загального користування (за наявності) (окремо для чоловіків і жінок) облаштовано універсальну кабінку, де забезпечено вільний простір для маневрування крісла колісного завдовжки та завширшки не менше ніж 1,5 метра*

Критичність висока

Так

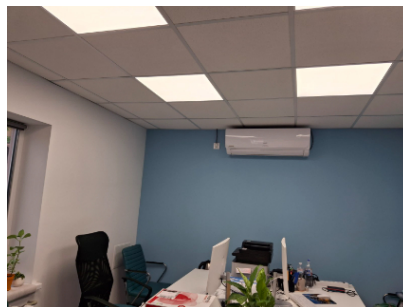
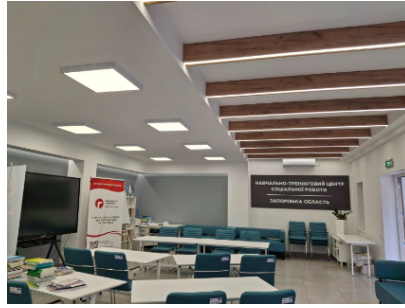
18) освітленість (рівень освітлення) забезпечує безпечний прохід у коридорах і приміщеннях, зокрема на сходах, сприяє орієнтуванню*

Критичність висока

Так
